**Kleine Anfrage zur schriftlichen Beantwortung  
gemäß § 46 Abs. 1 GO LT  
mit Antwort der Landesregierung**

**Welche ökologischen Auswirkungen hat die Bohrschlammgrube Victorbur auf die Natur und das Grundwasser des Wasserschutzgebiets „Marienhaf-Siegelsum“ in der Gemeinde Großheide? Wie ist der Zustand der Bohrschlammgrube, und wie soll weiter mit der Bohrschlammgrube verfahren werden?**

Antwort des Niedersächsischen Ministeriums für Wirtschaft, Arbeit, Verkehr und Digitalisierung namens der Landesregierung vom 03.05.2021

## Anlage 1 zur Kleinen Anfrage vom 22.03.2021 - Drs. 18/8932

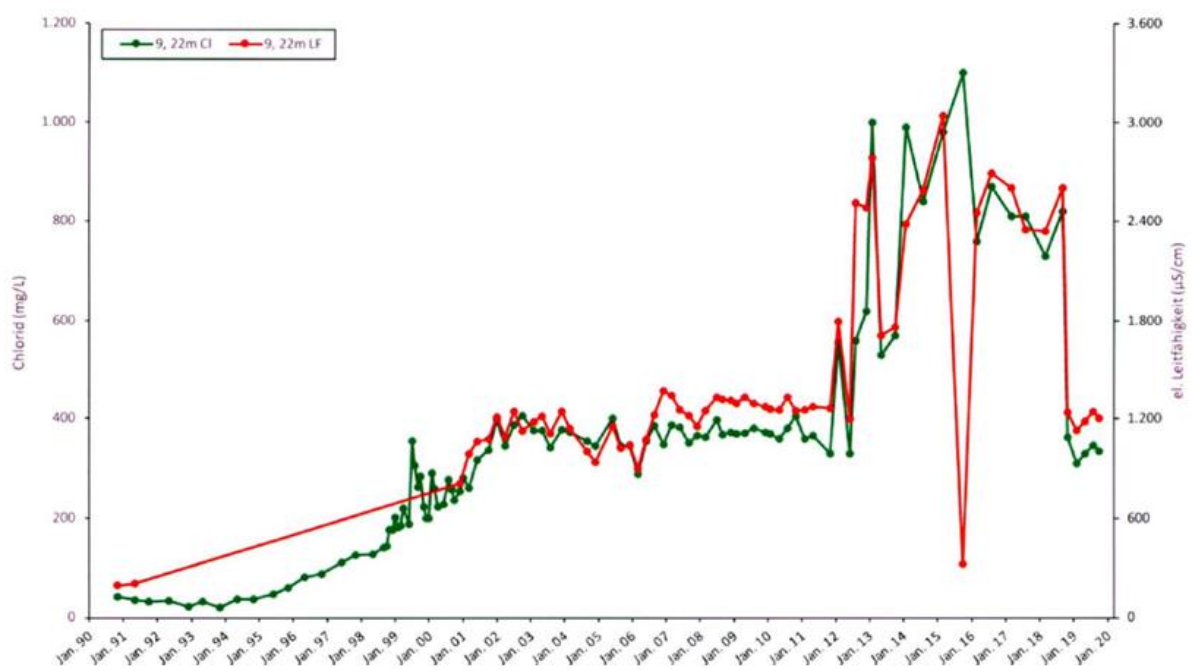
Diagramm 2: Chlorid/el. Leitfähigkeit im Grundwasser, Brunnen 9, 22m vom 01.11.1990 - 14.10.2019

Der Verlauf der Chloridbelastungen im Grundwasser seit Beginn des regelmäßigen Grundwasser-  
monitoring ist den in der **Anlage 2** aufgeführten Grafiken zu entnehmen.

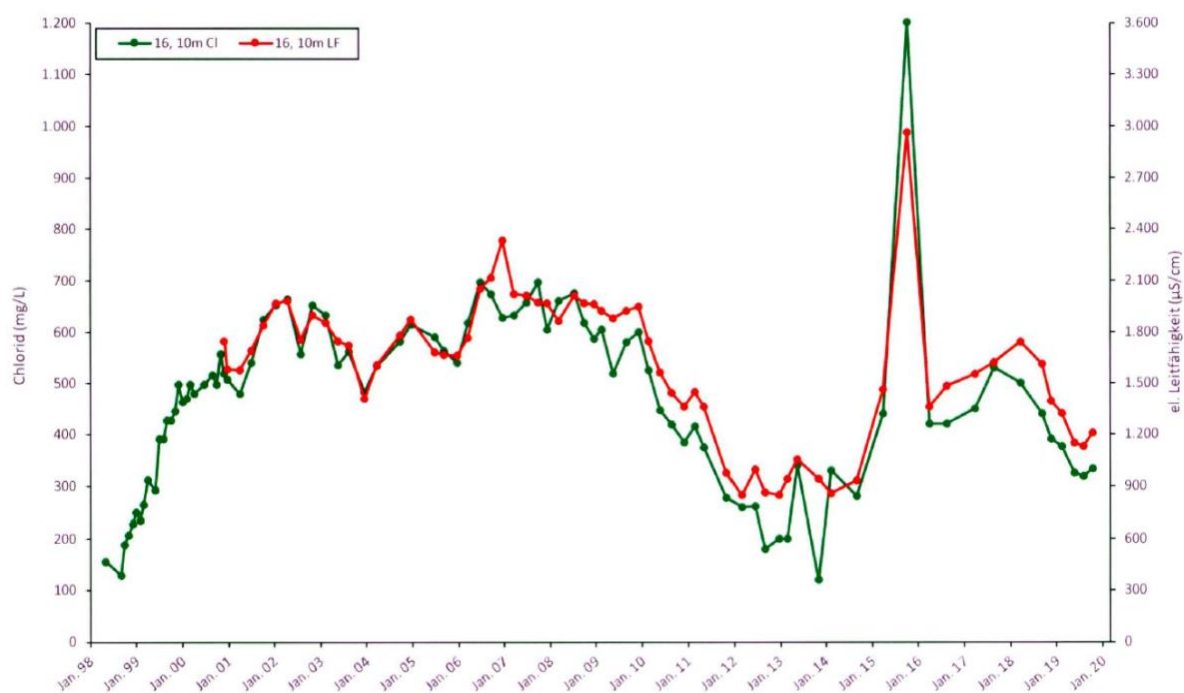
Diagramm 14: Chlorid/el.Leitfähigkeit im Grundwasser, Brunnen 16, 10m vom 01.05.1998 - 15.10.2019

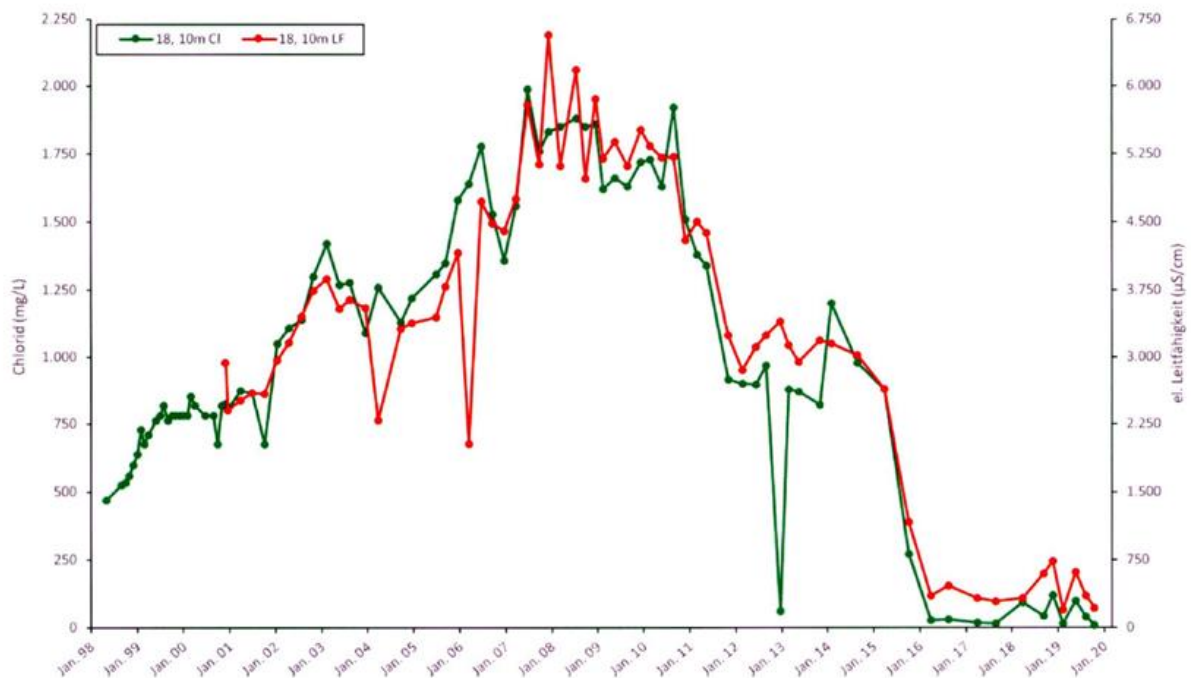
Diagramm 16: Chlorid/el.Leitfähigkeit im Grundwasser, Brunnen 18, 10m vom 01.05.1998 - 15.10.2019

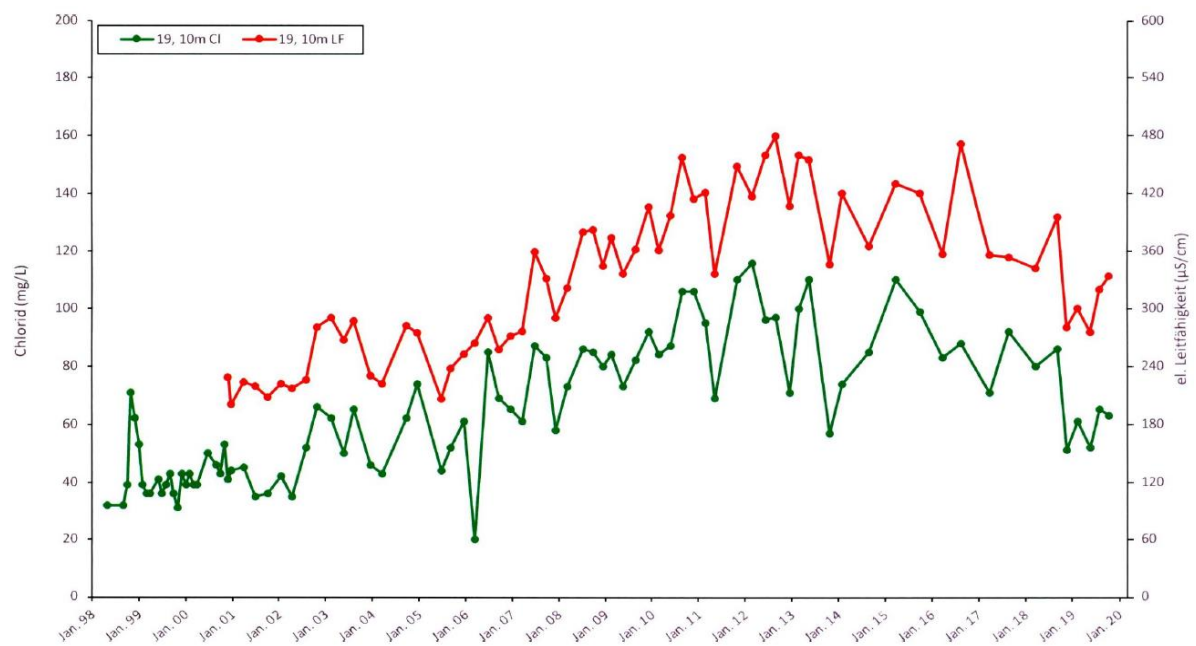
Diagramm 17: Chlorid/el.Leitfähigkeit im Grundwasser, Brunnen 19, 10m vom 01.05.1998 - 15.10.2019
